**Bericht Nr. 1221051.1**

**Gemeindeverwaltung Wengi**

## **Wengi, 300-m-Schiessanlage Scheunenberg**

**Historische und Technische Untersuchung  
inkl. Sanierungskonzept**

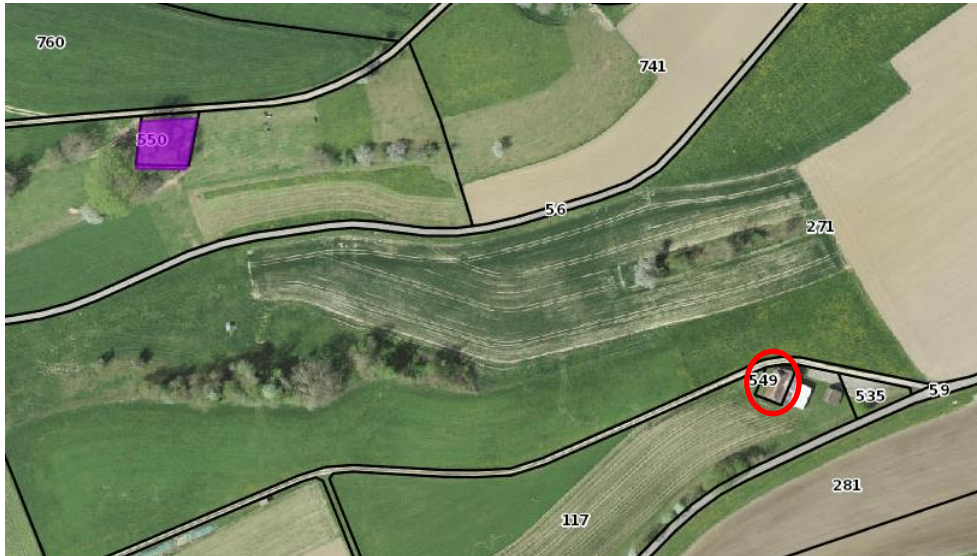
Abbildung 1: Übersicht Schiessanlage Scheunenberg mit Katastereintrag (violett) und Schützenhaus (roter Kreis) gemäss [1].

Der Kugelfang befindet sich in der Landwirtschaftszone an einer Gemeindestrasse und ein Gehölz angrenzend. Es wurde ins Erdreich eines Erdwalls geschossen. In den letzten Jahrzehnten des Bestehens der Anlage in einen Stirnholzstapel.

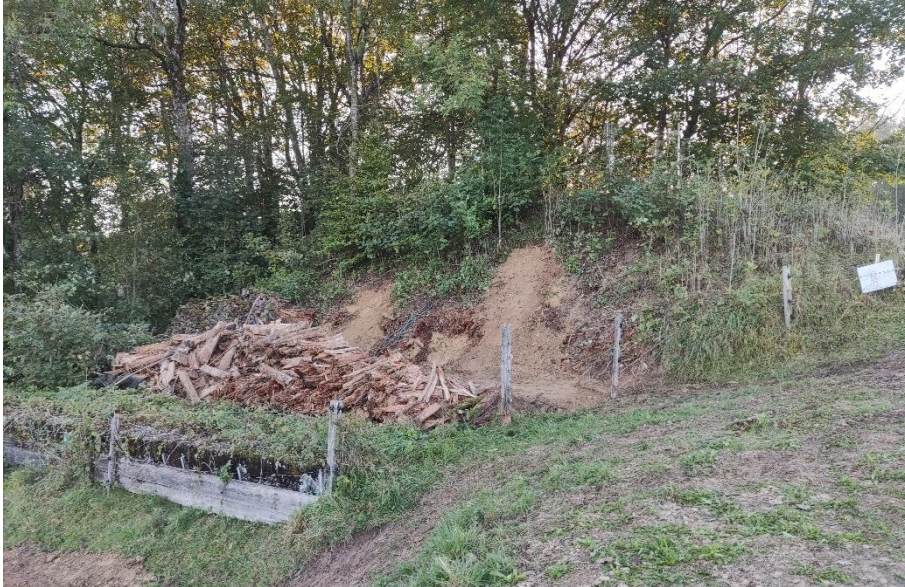
Foto 1: Übersicht Zielbereich (Blick Richtung Westen) nach Ausführung Baggersondierungen und Umlagerung Stirnholz – 23.09.2021

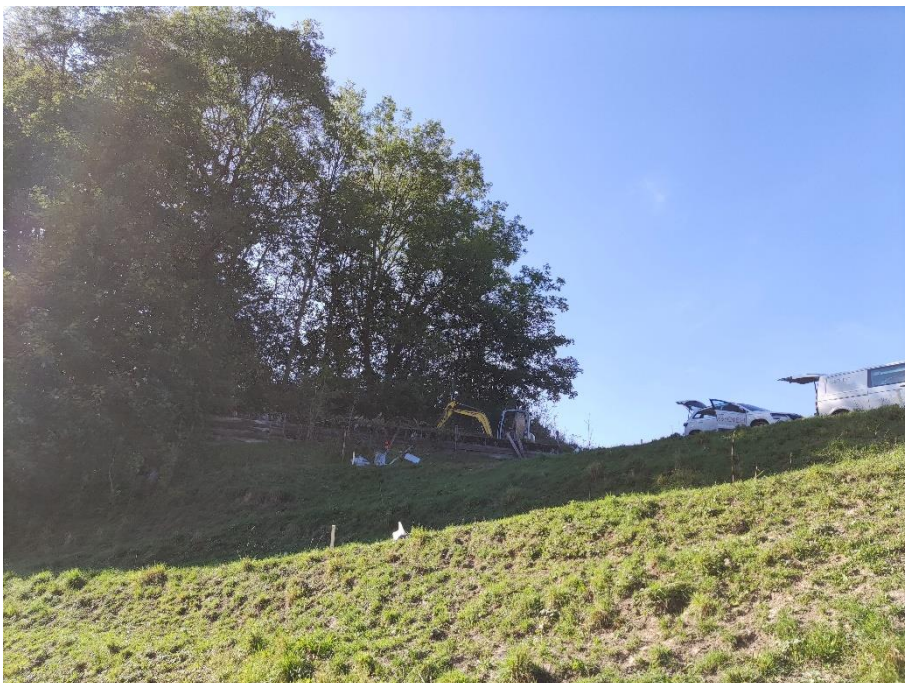
Foto 2: Übersicht Zielbereich aus mehr Distanz (Blick Richtung Nordwesten) – 23.09.2021

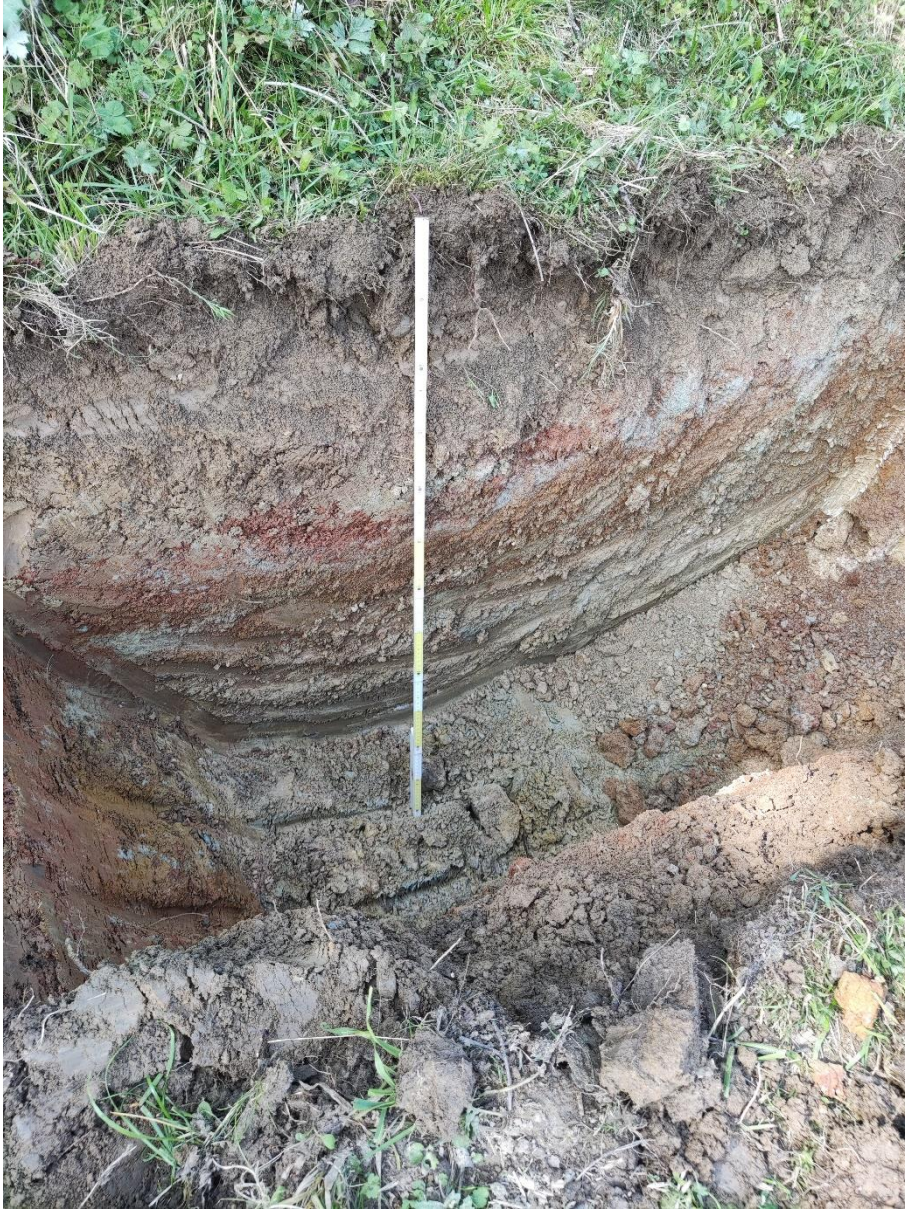
- Vor der Prellplatte (BS 01/21) ist der Boden wenig mit Blei bis in 0.6 m Tiefe belastet (Typ T bis Typ B). Ab diesem Niveau kann keine Belastung mehr festgestellt werden (Typ A).

Foto 3: Baggerschlitz BS01/21 vor dem Scheibenstand – 23.09.2021

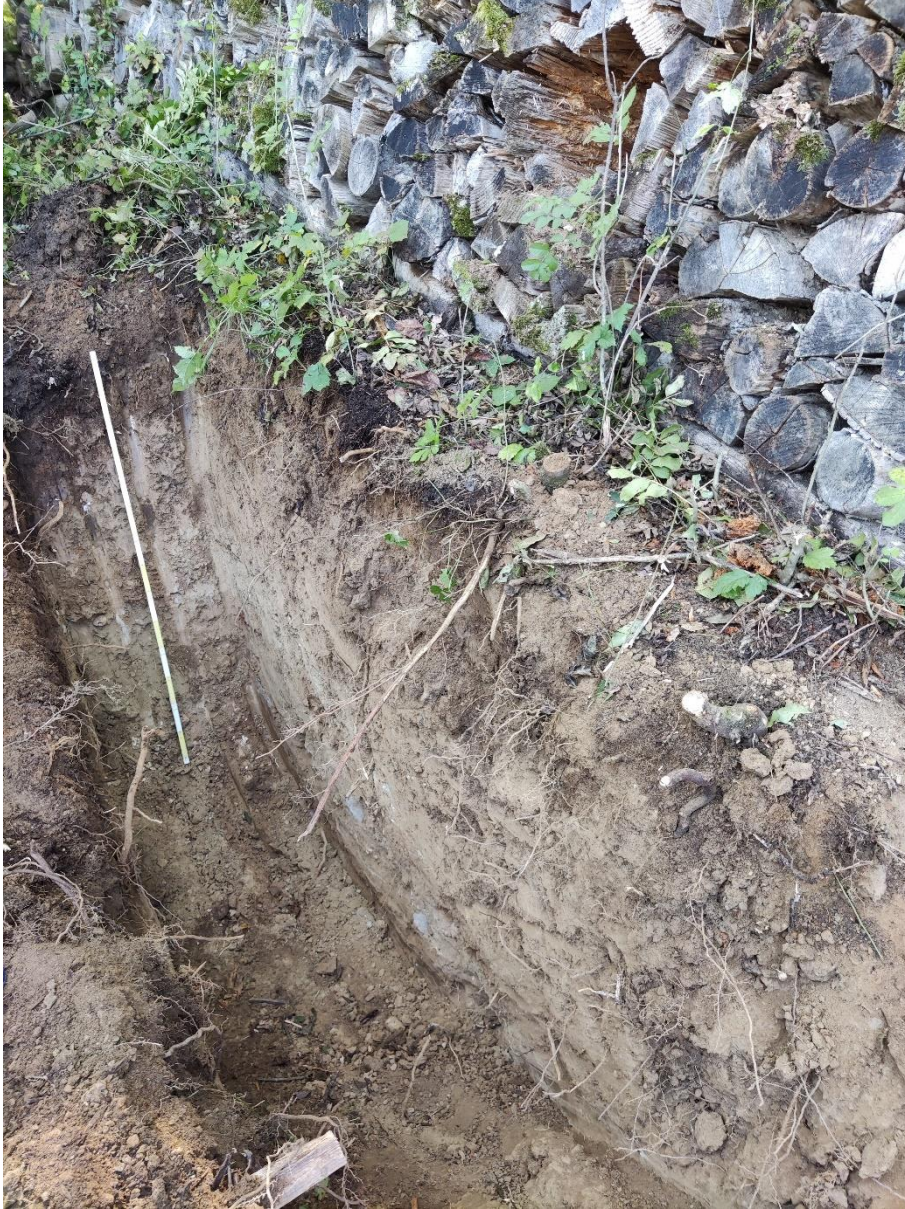
Foto 4: Baggerschlitz BS02/21 zwischen Scheibenstand und Kugelfangwall– 23.09.2021

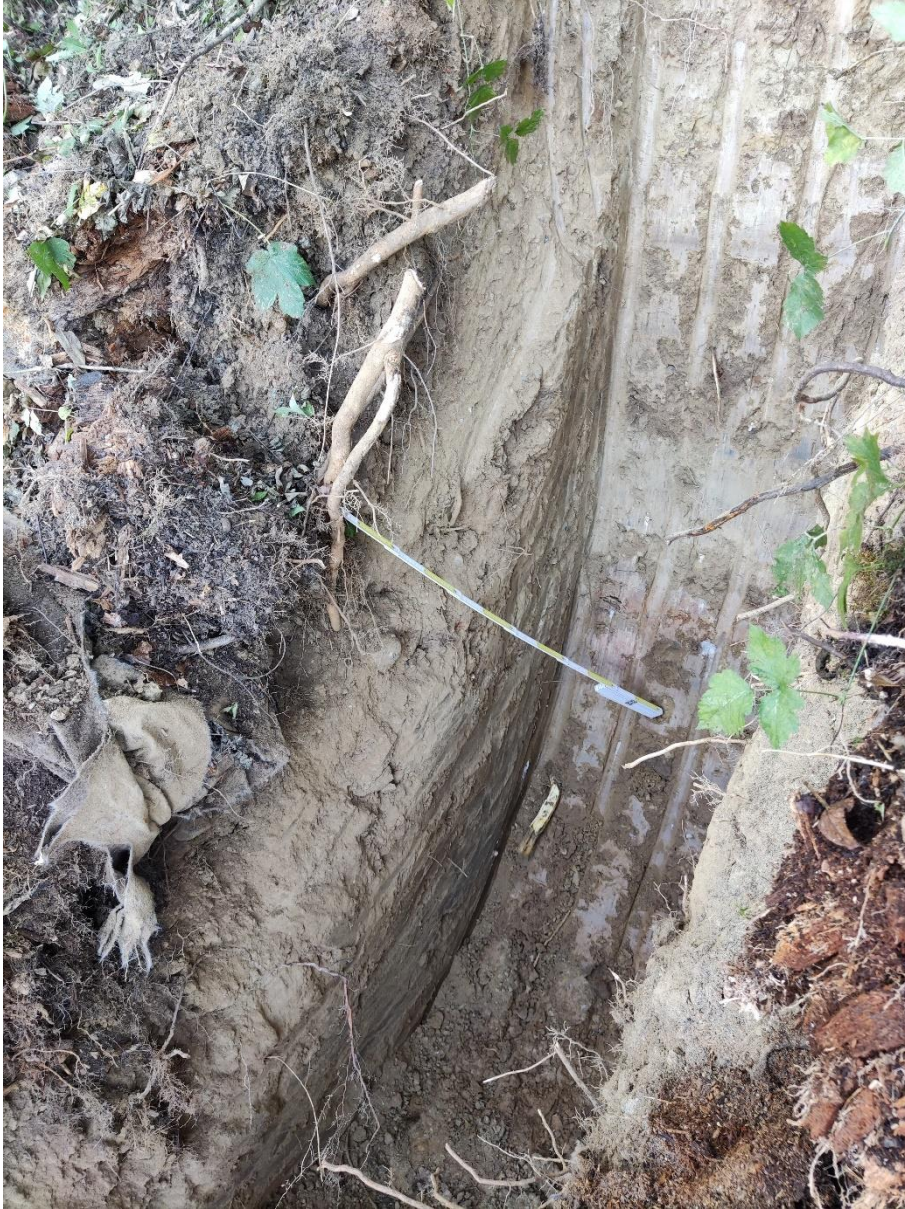
- Im Einschussbereich wurden zwei Baggerschlitze abgeteuft (BS 03/21 und BS 04/21). Hoch belastetes Material ist hier bis in 0.6 m Tiefe vorhanden.
- Der Baggerschlitz BS 02/21 wurde zwischen Scheibenstand und Böschungsfuss des Kugelfangs abgeteuft. Hoch belastetes Material ist hier bis in 0.8 m Tiefe vorhanden.

Foto 5: Baggerschlitz BS03/21 im Kugelfangwall– 23.09.2021

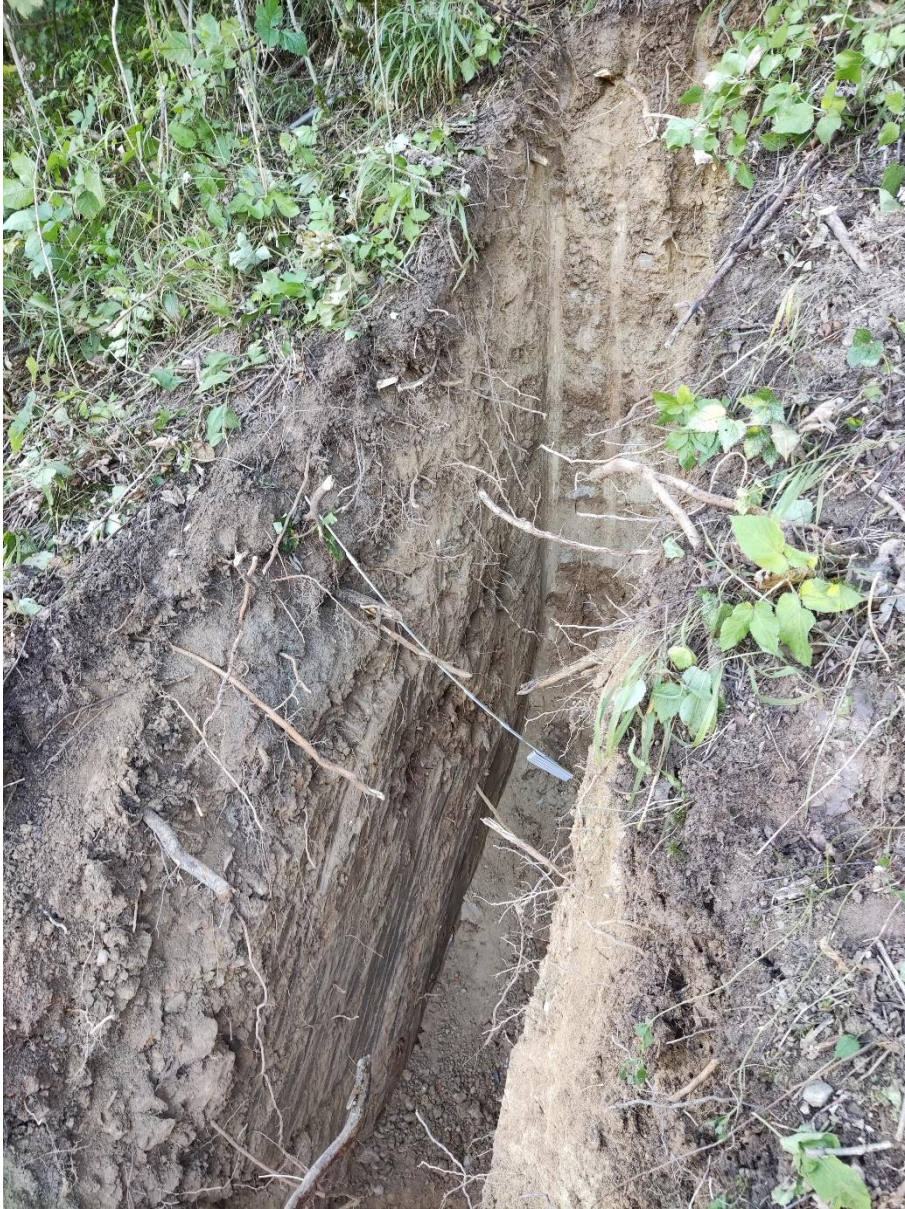
Foto 6: Baggerschlitz BS 04/21 im Kugelfangwall– 23.09.2021.

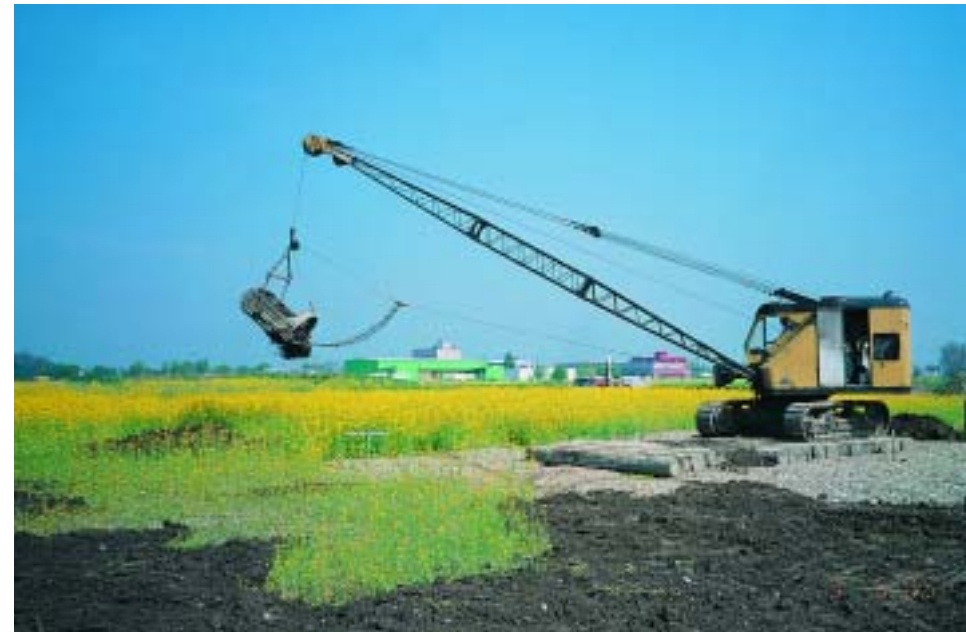
Die sorgfältige Rekultivierung mit geeigneten Maschinen wie Hydraulikbagger, Moorraupe oder Seilbagger (Bild) und Zwischenbegrünung ist aufwändig. Dies verpflichtet zu einer bodenschonenden Folgebewirtschaftung.
